Stand van zaken breedplaatvloeren

Tekst ing. Frank de Groot, m.m.v. Dick Bezemer

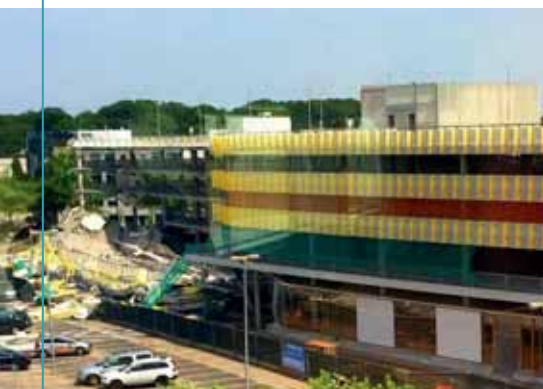
Uit de onderzoeken blijkt dat de instorting van de in aanbouw zijnde parkeergarage in Eindhoven is gestart op de vierde verdieping. De vloeren van de garage zijn bollenplaatvloeren van het type BubbleDeck. De vloer is opgebouwd uit geprefabriceerde breedplaten, geproduceerd met zelfverdichtend beton, die aan de bovenzijde niet zijn opgeruwd. Op de breedplaten wordt op de bouwplaats een druklaag van beton gestort. Als de vloer gereed is, vindt de overdracht van trekkrachten van de ene gewapende breedplaat naar de andere plaats via koppelstaven die op de breedplaten in de druklaag zijn opgenomen. Hiervoor is het noodzakelijk dat het aansluitvlak tussen de breedplaat en het ter plaatse gestorte beton voldoende sterk is. Uit de onderzoeken is naar voren gekomen dat de afschuifsterkte van het aansluitvlak van de breedplaten onvoldoende was om de trekkracht over te dragen. In de situatie dat alleen de belasting door het gewicht van de constructie aanwezig was – en zonder rekening te houden met de voorgeschreven veiligheidsmarges – was de afschuifspanning van het aansluitvlak ten tijde van de instorting al zeer kritisch.

De deels ingestorte parkeergarage bij Eindhoven Airport. Foto: Gemeente Eindhoven / Rijksoverheid.nl.

Dit is dan ook de technische oorzaak van de instorting. Door dit gebrek ontstond er een scheur in het aansluitvlak tussen de geprefabriceerde breedplaat en het ter plaatse gestorte beton. Deze scheur werd aan het einde van de koppelwapening gevolgd door een verticale scheur over de volledige vloerdikte, waarna de vloer bezweek.

De hoge temperatuur op 27 mei 2017 (het werd in Eindhoven ruim 33°C!) is een omstandigheid geweest waarbij dit gebrek tot uiting is gekomen. Door de instraling van de zon werd de bovenkant van de vloer warmer dan de onderkant. Door dat temperatuurverschil ontstond een extra trekkracht aan de onderzijde van de vloer. Deze extra trekkracht is bepalend geweest voor het moment van de instorting. Dit effect deed zich logischerwijs met name voor op de bovenste (vierde) verdieping. Door het gewicht van de instortende vierde verdieping op de derde verdieping bezweek die vervolgens ook, waarna ook de tweede en eerste verdieping instortten.

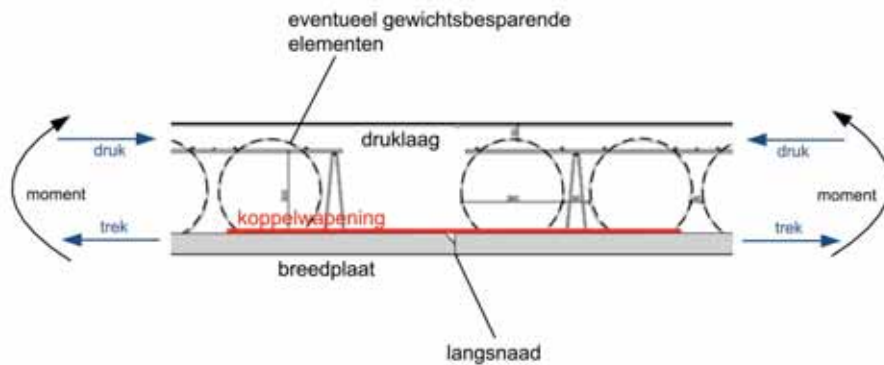
Een door een positief moment veroorzaakte trekkracht in de breedplaten die via in de druklaag opgenomen koppelwapening moet worden overgebracht. Bron: Hageman B.V., ir. J.G., Adviesbureau, 'Onderzoek constructieve veiligheid breedplaatvloeren in bestaande bouwwerken opgeleverd na 1999', 05-10-2017.

Tevens was er in Eindhoven sprake van een zogenaamd positief moment ter plaatse van de naden tussen twee vloerdelen. Zo'n positief moment doet zich *niet* voor in een situatie waarin de afzonderlijke breedplaten aan beide uiteinden direct dragen op dragende wanden of betonnen liggers. In andere gevallen waarbij de breedplaten direct afdragen op kolommen, kan

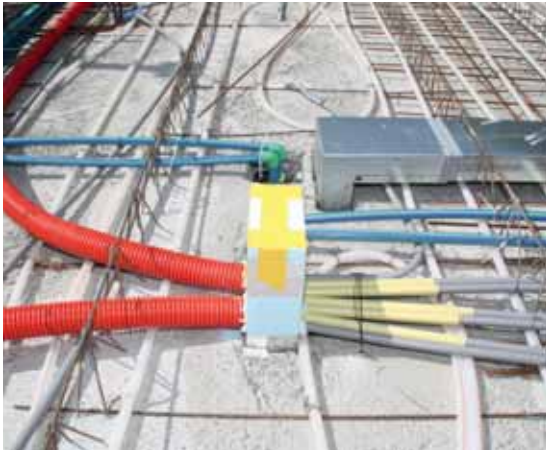
Deze breedplaatvloer is opgeruwd. De sporen van de hark zijn nog duidelijk te zien. Foto: Frank de Groot.

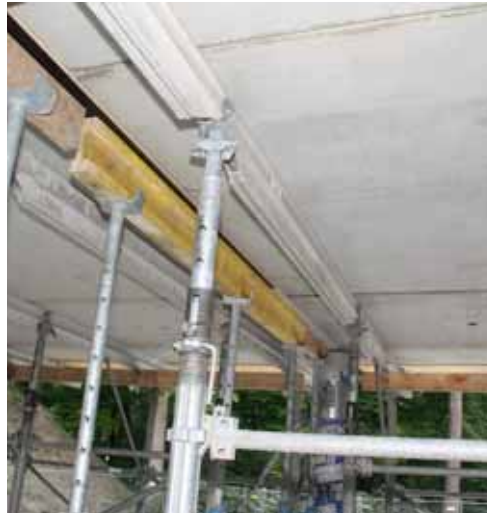
Hoe herken ik een breedplaatvloer?
Door een observatie van het gebouw is vast te stellen of er breedplaatvloeren zijn toegepast. Bij gebruik van breedplaatvloeren is aan de onderzijde van een vloer vaak een naad zichtbaar die zich op een hart-op-hart-afstand van 2,40 meter of meer bevindt (zie foto). Bij een hart-op-hart-afstand tussen de naden van 1,20 meter is er in het algemeen sprake van een kanaalplaatvloer. Als er geen naden zichtbaar zijn en de vloer is aan de onderzijde voorzien van stucwerk, dan is de vloer veelal ter plaatse gestort. Foto: Frank de Groot.
