GEVELSYSTEMEN MET STEENSTRIPS: RISICO'S EN BEHEERSMAATREGELEN

Zowel bij nieuwbouw als bij renovatie worden vaak gevelsystemen toegepast met steenstrips, juist omdat het gewicht gering is ten opzichte van (prefab) metselwerk. De steenstrips worden gelijmd op diverse ondergronden. Gelijmde systemen zijn echter meer risicovol dan mechanisch bevestigde systemen. In dit artikel wordt dieper ingegaan op hoe deze risico's kunnen worden onderkend en beperkt tot een acceptabel niveau.

TEKST EN BEELD JOHN DAME

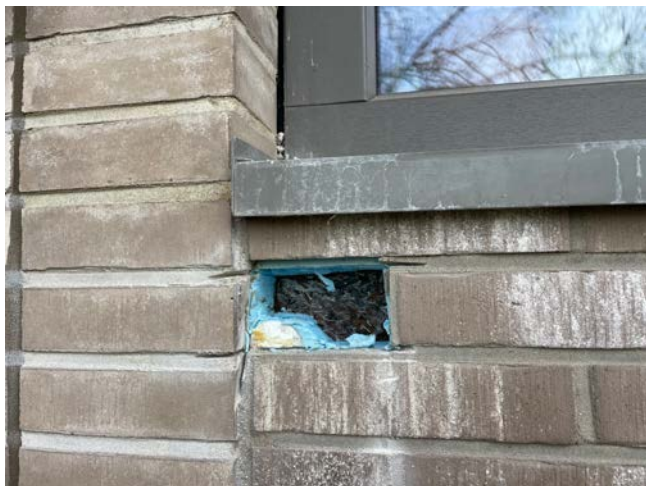
HSB afgewerkt met houtvezelplaat. De houtvezelplaat is aangetast door houtrot.

De waterdichtheid van het gevelsysteem wordt vrijwel nooit bepaald door de steenstrips zelf en meestal ook niet door het isolatiemateriaal. Bij de meeste systemen komt er regenwater tot op het HSB-element. In het ontwerp en de materialisering moet hier rekening mee worden gehouden. Een afwerking van HSB met houtvezelplaten is dan niet aan te raden. Het HSB-element moet zijn afgewerkt met watervast materiaal. Ook moeten alle naden worden afgeplakt met hiervoor geschikte tape. Geadviseerd wordt om alleen materialen toe te passen die langdurig vochtbestand zijn.

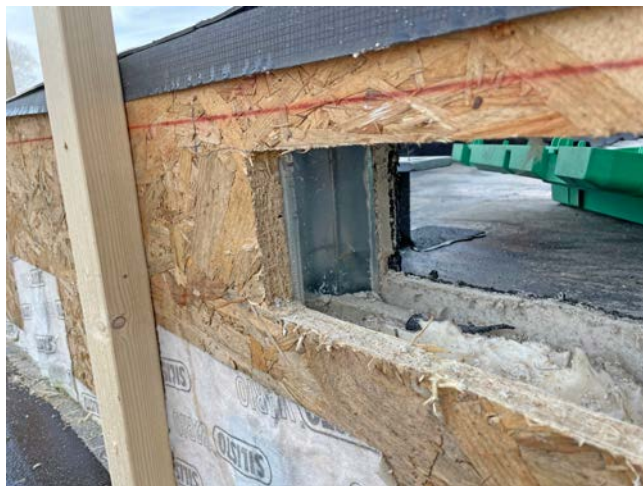
Staalframebouw met een afwerking van houtvezelplaten.

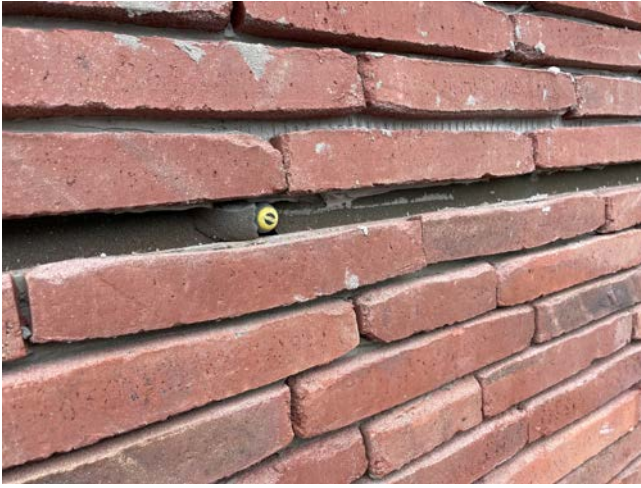
De voegen tussen de elementen zijn afgedicht met band. Het band heeft onvoldoende compressie en is niet stuikend aangebracht.

Net als bij metselwerk moeten steenstrips worden gedilateerd, in de breedte en hoogte. Werking van de ondergrond (krimp HSB) werkt direct door tot de buitenzijde van het element. Belangrijk is dat de voegen dan voldoende breed zijn en de steenstrips van de afzonderlijke elementen elkaar niet kunnen raken. Onjuiste dilataties leiden onherroepelijk tot schade.

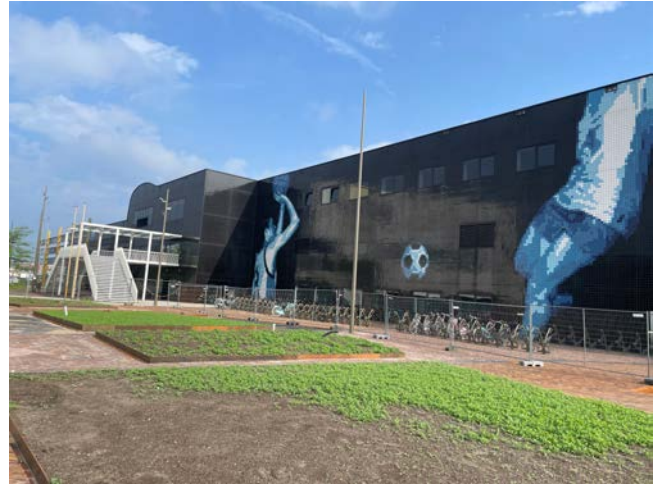
Topsportcentrum Almere. De gevels zijn afgewerkt met gelijkde zwarte tegeltjes. Na bijna 20 jaar nog geen schade.

We kennen ook goede voorbeelden. Bij een project in Almere zijn glasgranulaatplaten als dragerplaten toegepast op aluminium omegaprofielen. Over de platen is een gewapende raaplaag aangebracht waarop zwarte tegels in het werk zijn gelijmd. Het project is opgeleverd in 2008. Door Kiwa BDA wordt jaarlijks een monitoringsinspectie uitgevoerd. Na bijna 20 jaar is nog geen tegel losgekomen.
