Notitie 05-10-2017

Dossier 9780

Onderzoek constructieve veiligheid breedplaatvloeren in bestaande bouwwerken opgeleverd na 1999

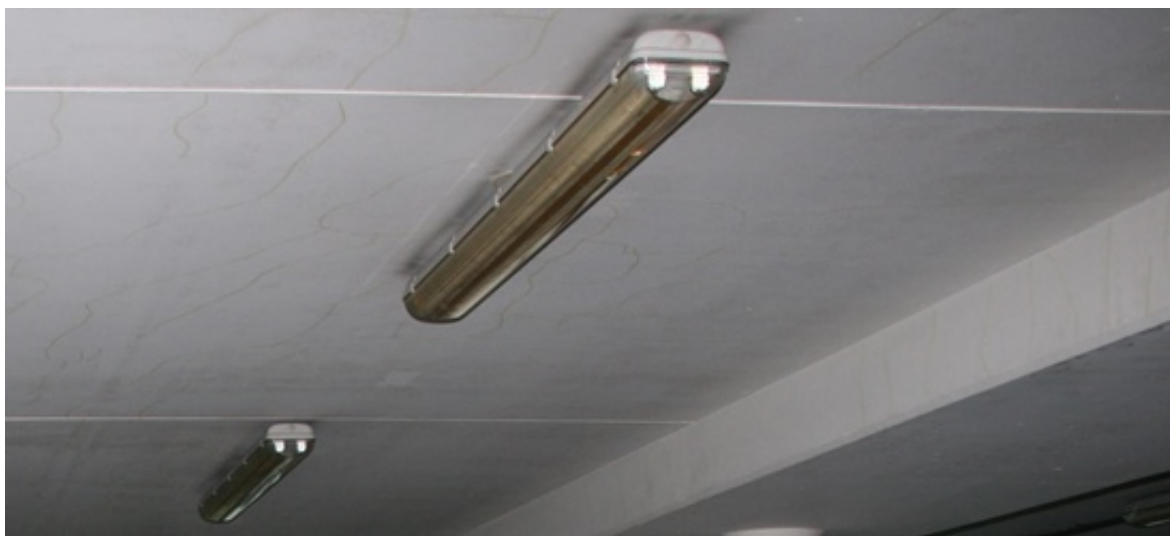
foto 1 Voorbeeld van de voegen h.o.h. 2,4 m. tussen breedplaten aan de onderzijde van een breedplaatvloer

Of breedplaatvloeren zijn toegepast en de wijze waarop, kan ook worden bepaald met een observatie in het gebouw. Bij het gebruik van breedplaatvloeren is aan de onderzijde van de vloer vaak een naad zichtbaar die zich op een hart-op-hart-afstand van 2,4 meter of meer bevindt (zie foto 1). Bij een hart-op-hart-afstand tussen de naden van 1,2 meter is er in het algemeen sprake van een kanaalplaatvloer. Als er geen naden zichtbaar zijn en de vloer is aan de onderzijde niet voorzien van stucwerk, dan is de vloer geheel ter plaatse gestort.

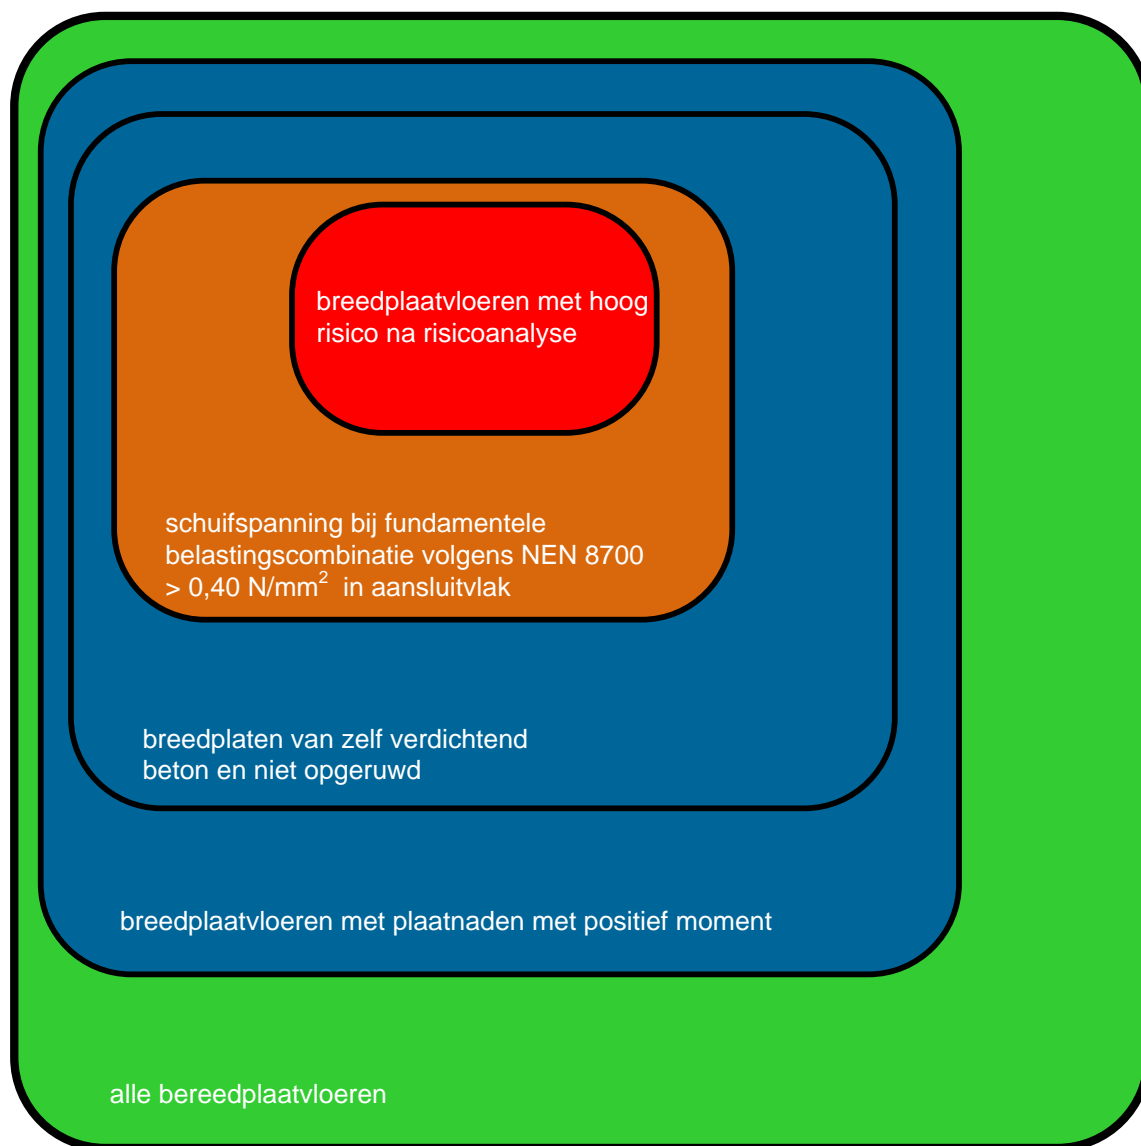
figuur 4 Schematische weergave van de (deel)verzamelingen van breedplaatvloeren waarvoor geen maatregelen, voorlopig geen maatregelen, belastingsbeperking en urgent maatregelen noodzakelijk worden geacht (respectievelijk in groen, blauw, oranje en rood).

In figuur 4 is schematisch weergegeven in welke gevallen geen (groen) of voorlopig geen maatregelen (blauw) noodzakelijk worden geacht. De deelverzameling van breedplaatvloeren waarvoor urgent maatregelen noodzakelijk worden geacht, is in rood weergegeven. Daar waar geen toename van belasting moet worden aangehouden, is als oranje weergegeven.
